## ELŐZMÉNYEK:

## A VIZESEDÉSEL ÖSSZEFÜGGŐ ÉPÜLETKÁROK OKAINAK RÖVID ISMERTETÉSE:

FELSŐSZOLCA, SZ. ISTVÁN U. 43. SZ. KRISZTINA ÓVODA FALNEDVESSÉG MÉRÉSI ADATAI

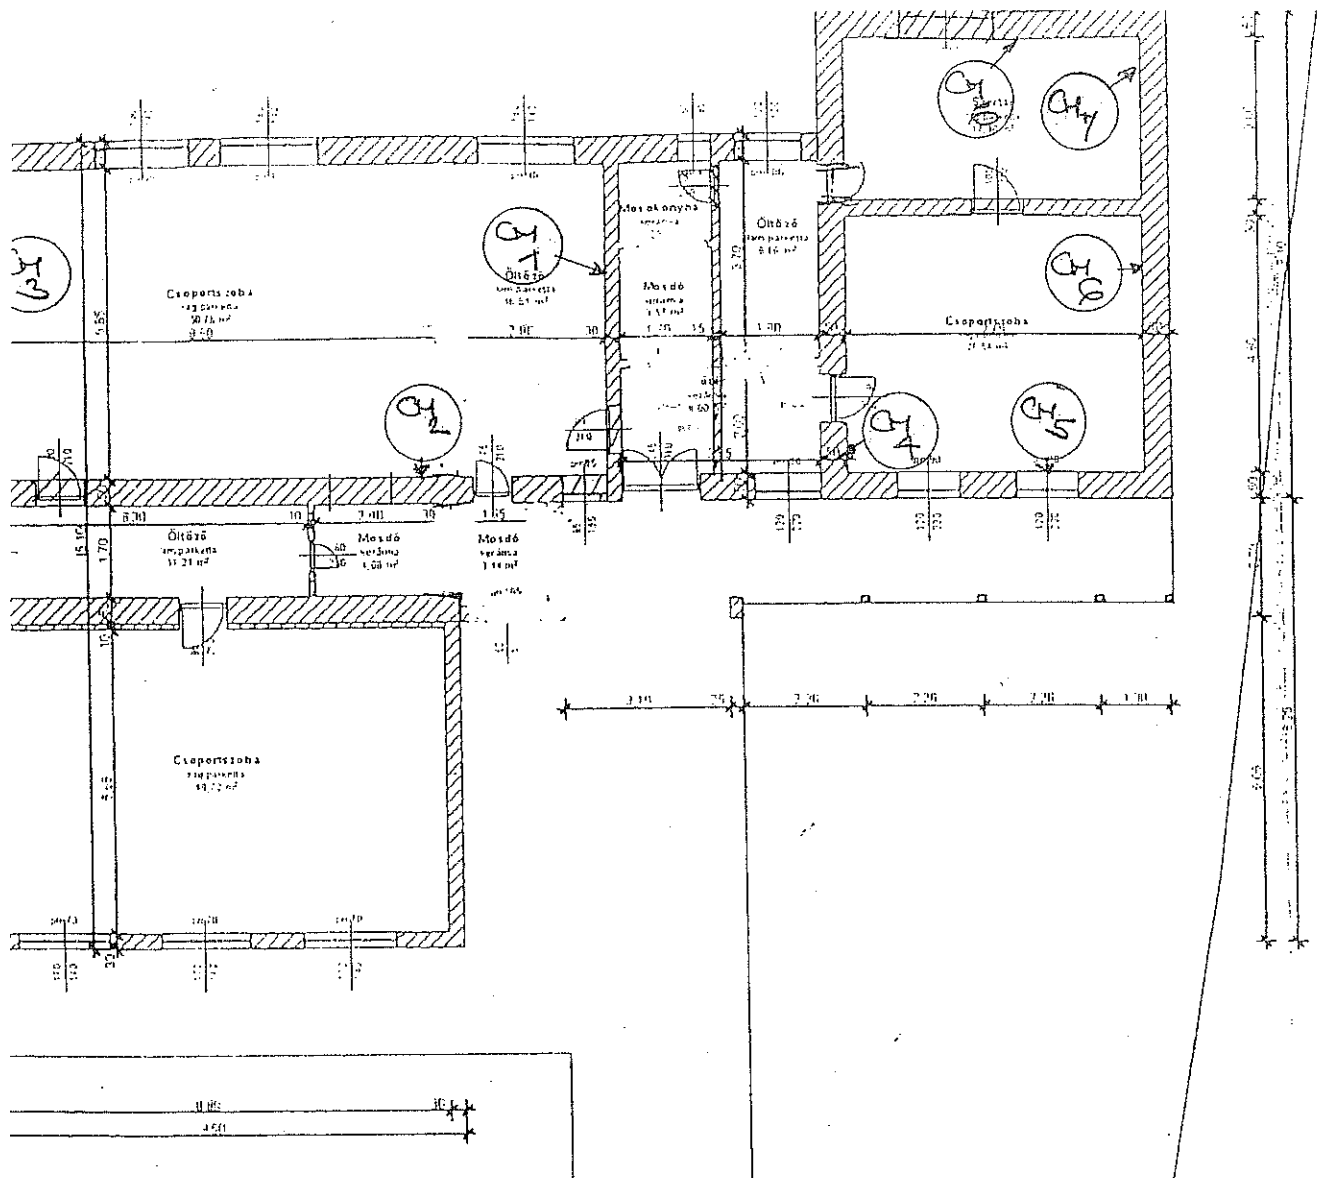
A mérési helyek megválasztásakor figyelembe vettük az épület falainak sajátosságait a szerkezeti falakon alakítottunk ki mérőpontokat. A korábban jelzett csőtörés vizesítő hatása a falazatokban nem igazolható, mivel a vizesblokkhoz közeli mérőpontok (CM2,CM4) nedvességértékei nem kiugróak. Viszont a távolabbi (CM6 ,CM7,CM8) mérőpontok nedvességértékei meghaladják a csőtöréshez legközelebb eső (CM1) mérőpont értékét. Kijelenthető, hogy a falazat nedvességtartalma az épület korából adódóan kapilláris eredetű, amit a korábbi szakszerűtlen felújítási munkák csak fokoztak. A szabvány téglafalazat esetén 5,0 tömegszázalék, a vályogfal esetén 7,0 tömegszázalék nedvességet enged. Az értékeket ennek alapján kell értelmezni.  
(A mérési helyeket az 2. számú melléklet tartalmazza.)
